Rotunda do ISCA negligencia protecção dos utilizadores vulneráveis

MUBi - Associação pela Mobilidade Urbana em Bicicleta

28 de Maio de 2019

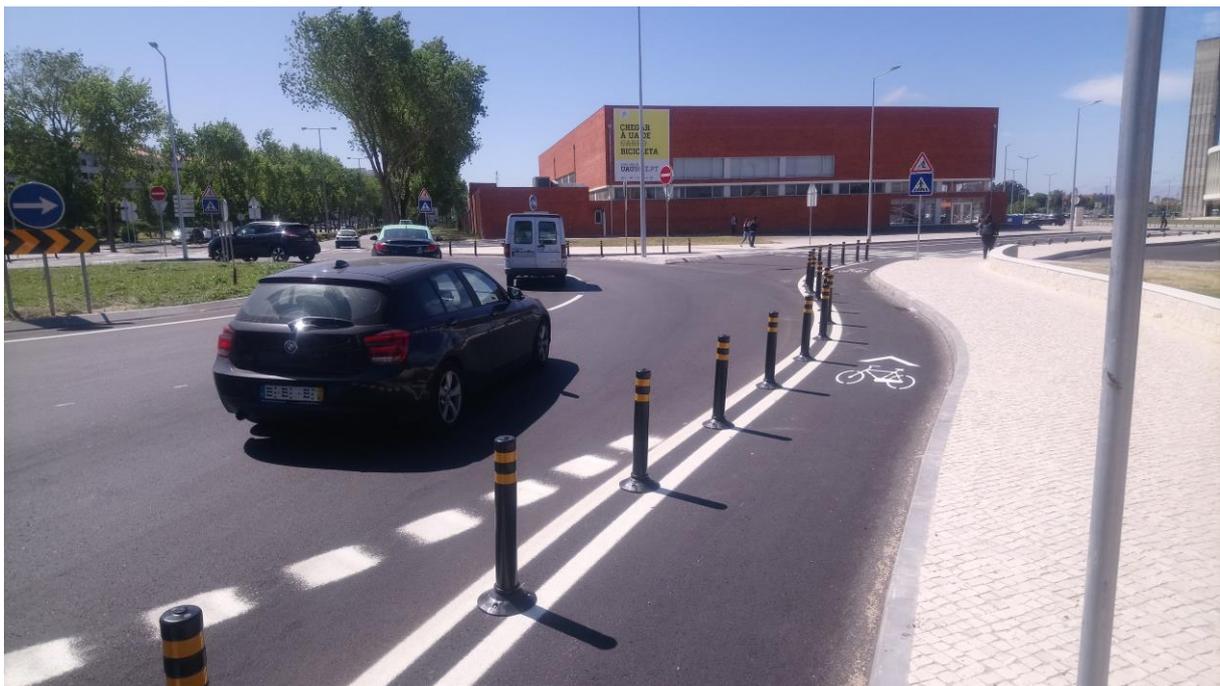
Ao invés, a autarquia optou por uma solução de “faz de conta” para a protecção dos ciclistas, com pilaretes flexíveis. Menos de uma semana após a abertura da rotunda ao trânsito, vários deles foram já arrancados presumivelmente pela colisão de automóveis.

Fig. 1: Protecção “faz de conta”.

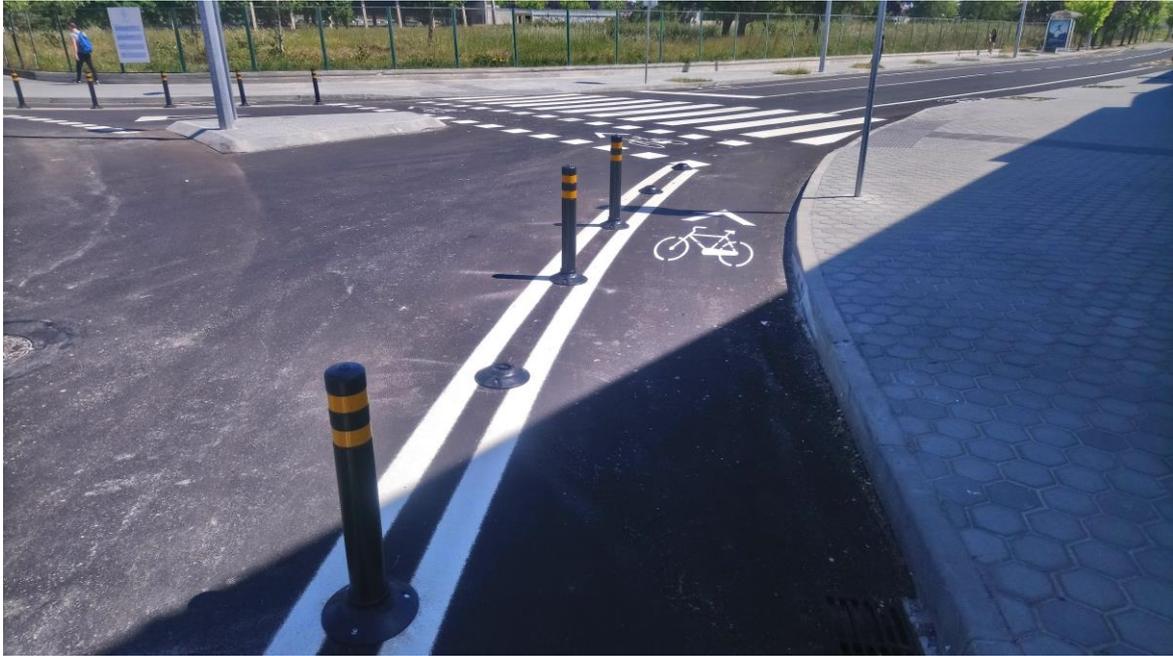
Fig. 2: Pilaretes arrancados, menos de uma semana após abertura da rotunda.

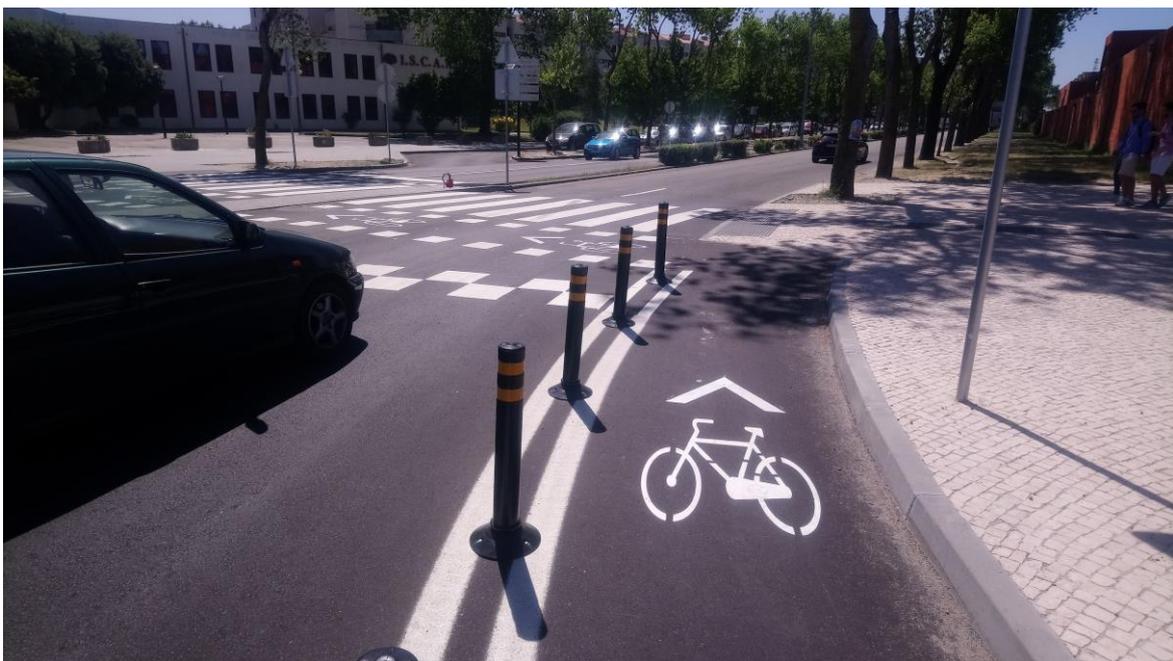
Um outro erro da infraestrutura prende-se com o facto de os ciclistas abordarem as passagens de atravessamento para velocípedes de costas para a proveniência do tráfego rodoviário, quando as boas práticas indicam que essa abordagem deve ser na perpendicular à direcção do fluxo de trânsito. A configuração implementada impede um campo de visão apropriado e dificulta a verificação atempada das condições de segurança, i.e. a cedência de passagem por parte dos veículos que saem da rotunda. Mais uma vez, a autarquia descartou toda a panóplia de soluções existentes e recomendadas pelos manuais de referência para o efeito.

Fig. 3: Passagens para velocípedes são abordadas de costas para a proveniência do tráfego rodoviário.

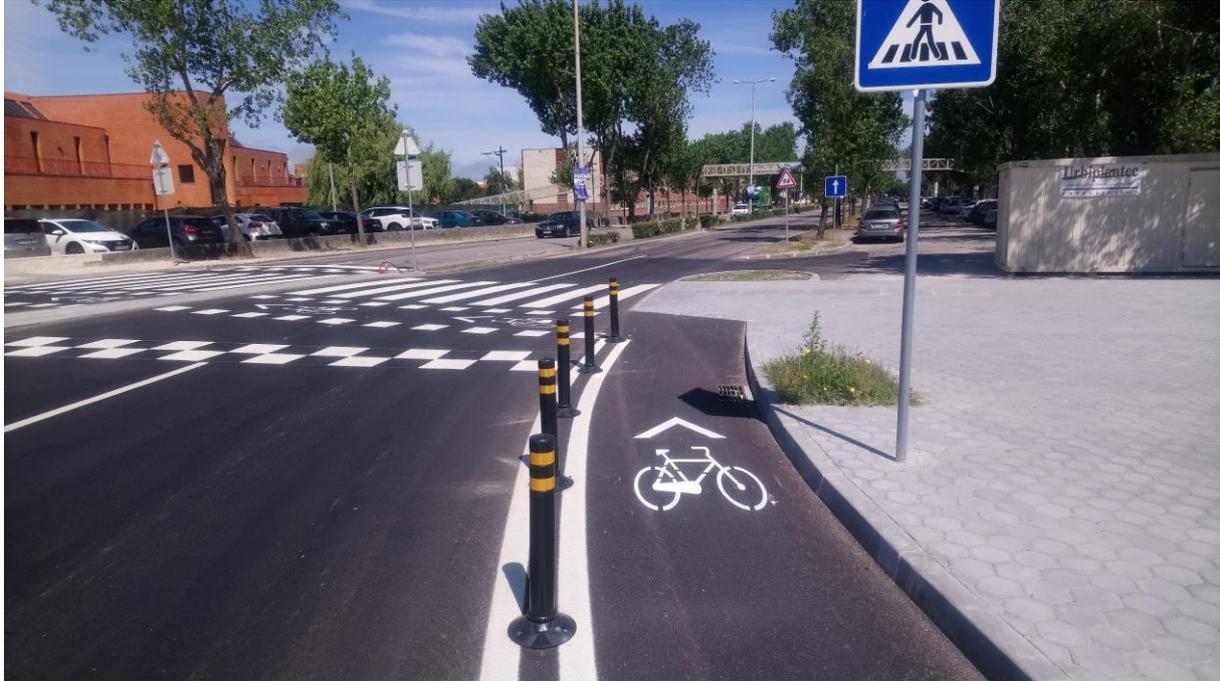
Por último, os utilizadores de bicicleta que se dirigem à Avenida da Universidade deparam-se com um troço de ciclovia que termina no passeio, onde a lei portuguesa (Código da Estrada) proíbe a circulação de bicicletas.

Fig. 4: Como prosseguir em bicicleta em direcção à Avenida da Universidade?
